ADEGUAMENTO ALLA NORMATIVA SISMICA DELL'EDIFICIO SCOLASTICO SEDE DELL'I.I.S. "GALILEO GALILEI - DI PALO" EX "SANTA CATERINA DA SIENA" SITO IN SALERNO ALLA VIA FILIPPO SMALDONE

RELAZIONE GENERALE

ing. Ivana Marino, Ph.D.

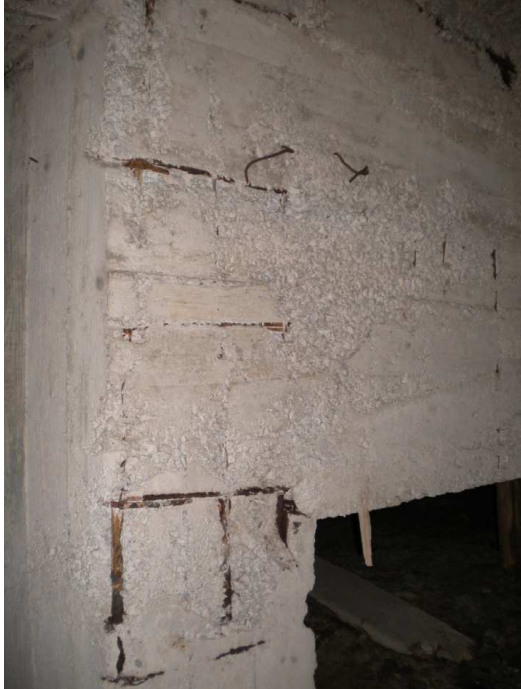
Nidi di ghiaia presenti nel calcestruzzo in fondazione di pilastri e travi, ferri a vista ossidati

Le foto riportate mostrano, inoltre, uno stato di degrado, non omogeneo, dei materiali in opera per l'evidente diversa modalità di confezionamento e posa in opera della miscela cementizia, con concentrazioni di nidi di ghiaia in corrispondenza dei nodi trave-pilastro.

Per gli elementi strutturali (travi, pilastri ed elementi fondali) che si presentino in condizioni di ammaloramento, sono previsti interventi di risanamento ovvero ripristino. In particolare nel caso di barre di armatura esposte e/o in stato di ossidazione è previsto il trattamento superficiale con malta del tipo Mapefer e ripristino del copriferro con Mapegrout T40 applicato a cazzuola. Nei casi di evidenti nidi di ghiaia si prevede il ripristino con l'utilizzo di Mapegrout T40 applicato a cazzuola. Nei casi di espulsione del copriferro si prevede la rimozione preliminare dell'intonaco e del calcestruzzo deteriorato mediante scarificazione, pulizia delle armature mediante spazzolatura, trattamento dei ferri con malta del tipo Mapefer e ripristino del copriferro con Mapegrout T40 applicato a cazzuola. Il ripristino del copriferro con l'utilizzo di Mapegrout T40 applicato a cazzuola è previsto anche nei casi di evidenti nidi di ghiaia.

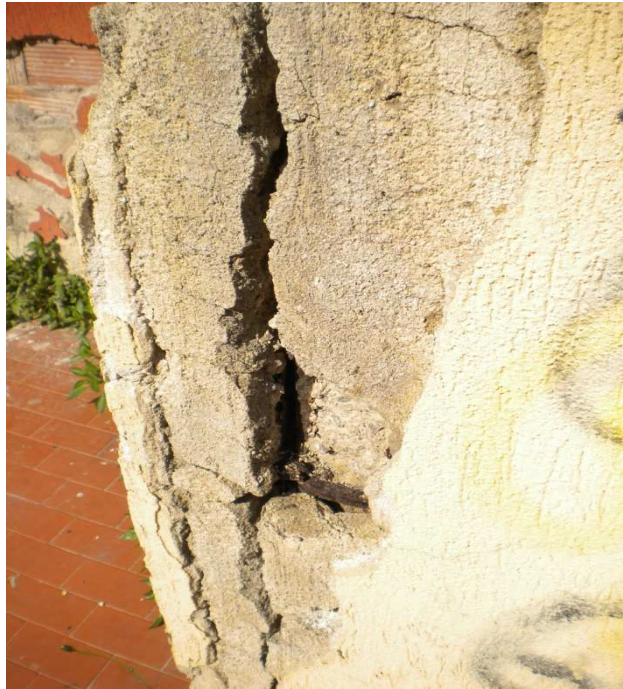
Dettaglio dell'espulsione del copriferro per ossidazione delle barre di armatura

I fenomeni di corrosione e di distacco dei copriferri si riscontrano anche in prossimità dei cornicioni in corrispondenza di alcuni prospetti dell'edificio.

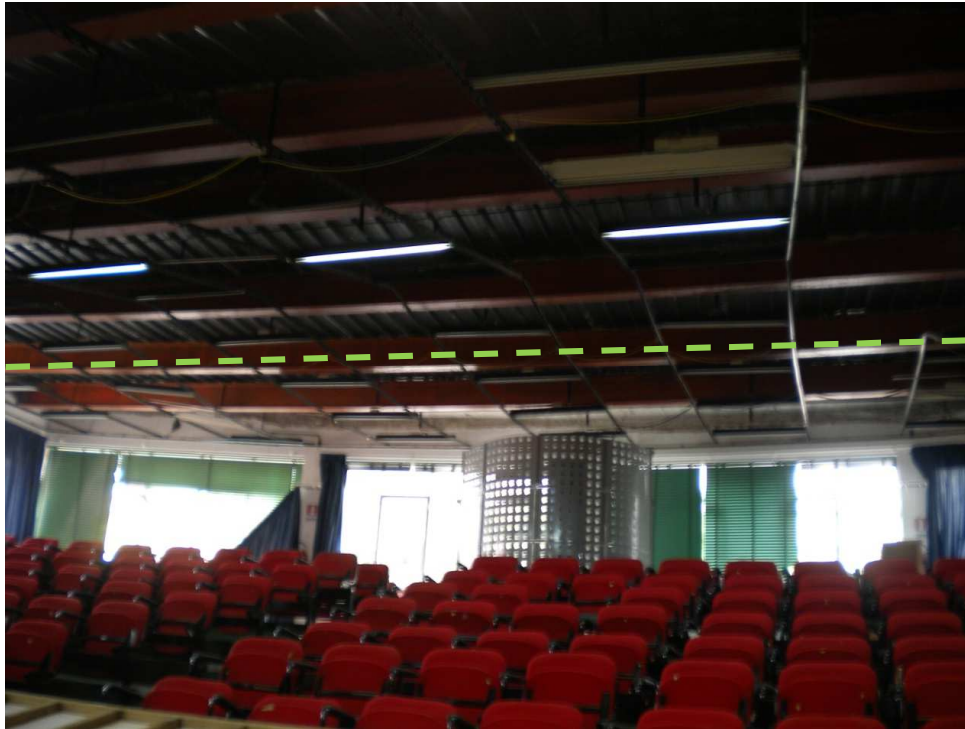
Per quanto attiene al locale auditorium, i rilievi e le indagini eseguite hanno consentito di verificare l'imbarcamento delle travi in acciaio di copertura così come evidenziato nel seguito.

Lo schema statico adottato è quello di travi di notevole luce, fino a 19m,

semplicemente appoggiate e collegate trasversalmente soltanto dalla sovrastante soletta realizzata mediante lamiera grecata collaborante.

Ciò comporta una forte penalizzazione della capacità resistente anche nei confronti dei carichi statici, come confermato anche dalle analisi svolte.

Imbarcamento delle travi d'acciaio di copertura dell'auditorium

Nel locale auditorium, contenuto nel corpo A, le travi in acciaio di copertura, il cui schema statico è quello di trave appoggiata-appoggiata con luci fino a 19m, presentano un imbarcamento in mezzera.

In considerazione dello stato di fatto in cui versa la copertura dell'auditorium, con le travi in carpenteria metallica notevolmente deformate per instabilità flessione-torsionale, nell'ottica di non modificare lo schema statico originario e di non modificare la distribuzione delle sollecitazioni negli elementi portanti, è previsto il rinforzo dell'intera copertura (manto sovrastrante e strutture portanti) per mezzo dell'introduzione di elementi metallici atti a realizzare una struttura reticolare, al fine di non stravolgere lo schema statico pre-esistente e

Sul corrente superiore della travatura reticolare è prevista una soletta collaborante che andrà opportunamente collegata per mezzo di connettori metallici a gambo cilindrico. Preliminarmente alla messa in opera della nuova struttura di copertura è previsto il risanamento e ripristino degli elementi pre-esistenti ammalorati e in corrispondenza dei nodi di appoggio.
