## ADEGUAMENTO ALLA NORMATIVA SISMICA DELL'EDIFICIO SCOLASTICO SEDE DELL'I.I.S. "GALILEO GALILEI - DI PALO" EX "SANTA CATERINA DA SIENA" SITO IN SALERNO ALLA VIA FILIPPO SMALDONE

RELAZIONE INDAGINI NON DISTRUTTIVE INTEGRATIVE - CORPO A

**INDAGINI NON DISTRUTTIVE - CORPO A**  
**RILIEVO DETTAGLI COSTRUTTIVI, SPICCONATURE E**  
**RILIEVI PACOMETRICI**

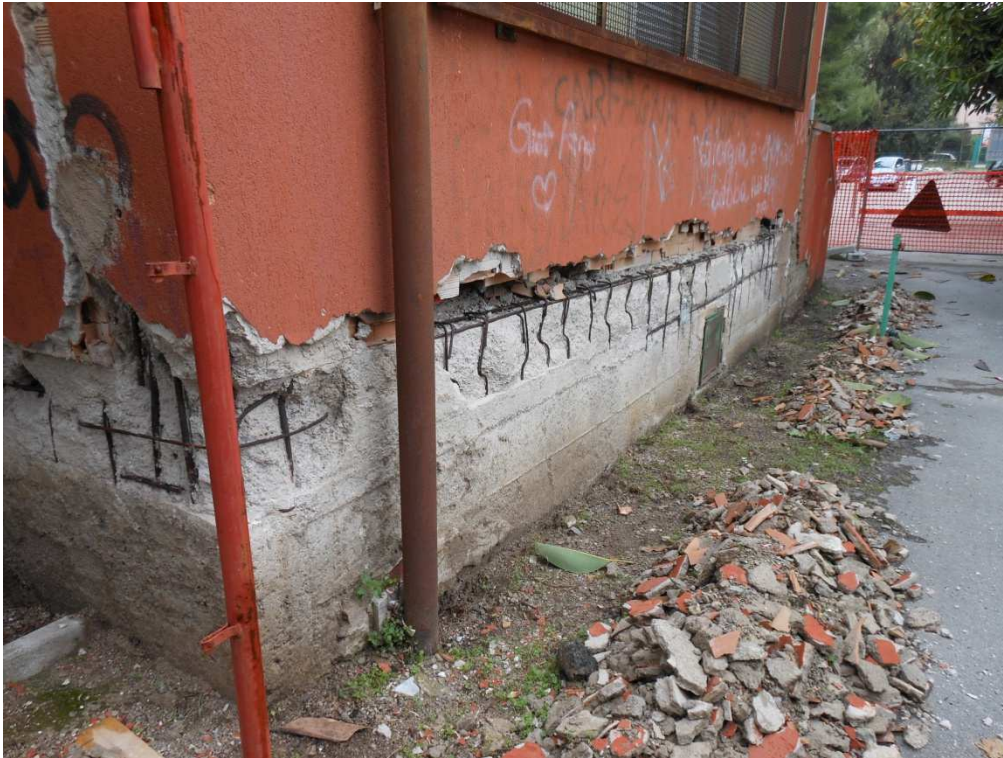
*Spicconatura trave di fondazione 15 A-29 A e nodo pilastro 15 A*

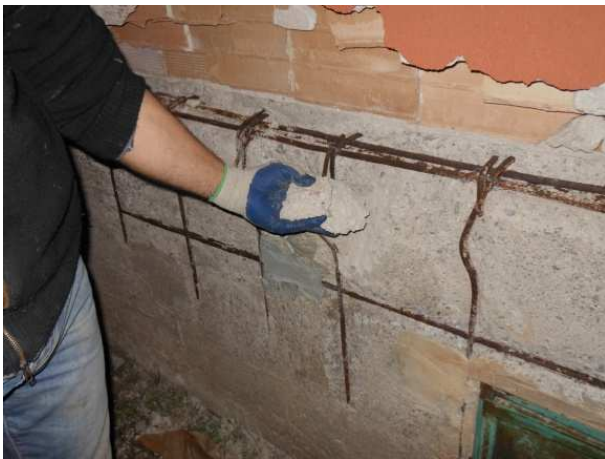
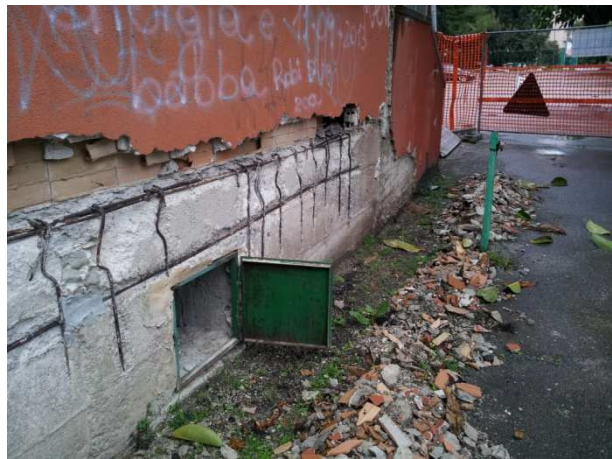
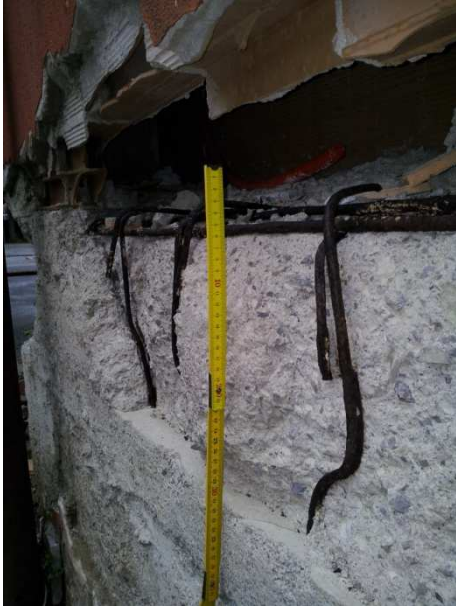
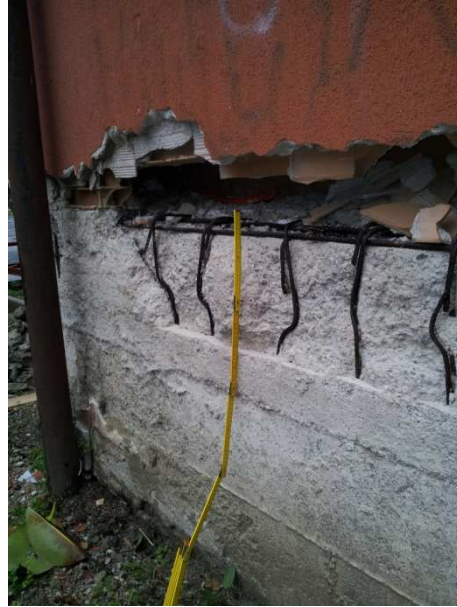
- Spicconatura trave di fondazione 15 A-29 A	Verifica dimensionale da piano di campagna.
- Spicconatura trave di fondazione 1 A-7 A	Misura del salto di quota tra il piano campagna e la testa della trave rovescia Verifica geometrica della trave.

*Spicconatura trave di fondazione 15 A-29 A*

*Spicconatura trave di fondazione trave 15 A-29 A*

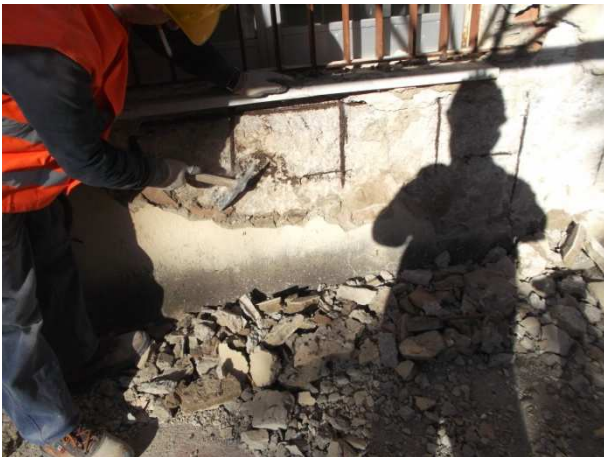
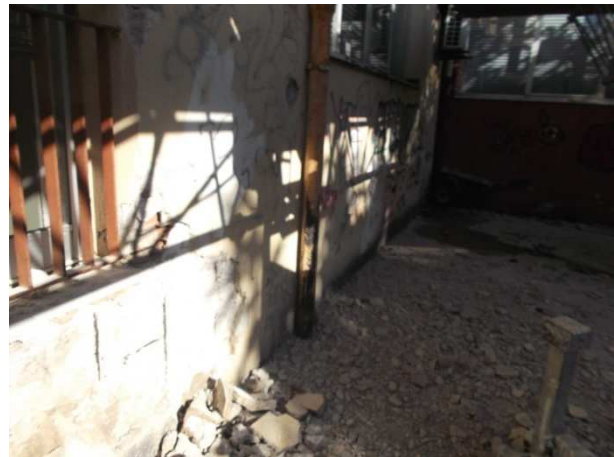
*Spicconatura trave di fondazione 1 A-7 A*

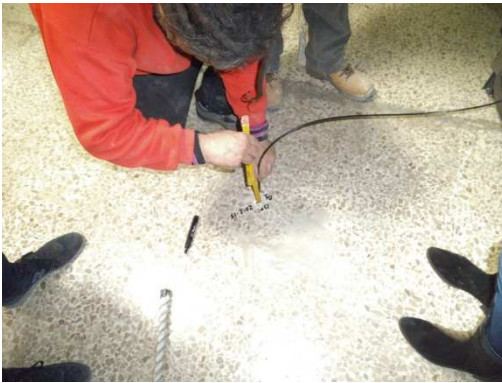
- Ispezione solaio primo impalcato ISP 01	Ferri a vista ossidati, 3 barre/lato Ø16, Staffe Ø8/25’
- Ispezione solaio primo impalcato ISP 02	Ferri a vista ossidati Armatura gradino 80x20cm, 8 barre Ø16 accoppiate

*Indagine endoscopica solaio primo impalcato ISP 02*

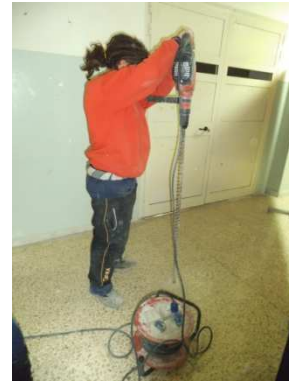
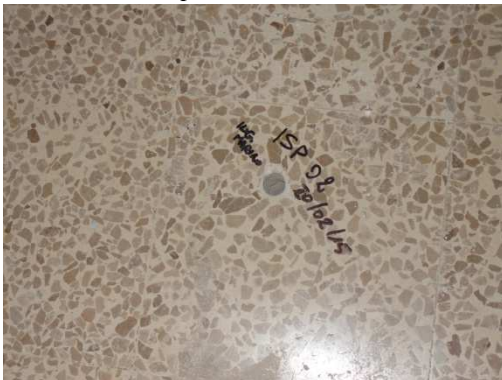
*Indagine endoscopica solaio primo impalcato ISP 01*

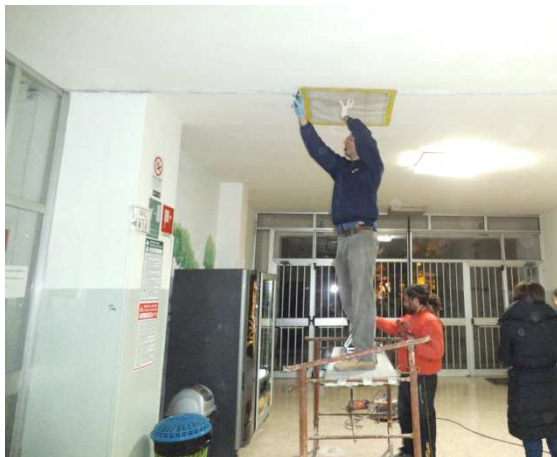
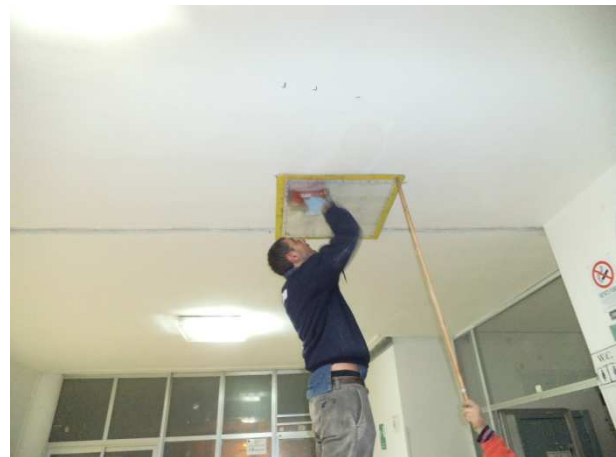
- Indagine pacometrica trave 23A - 24A	N° barre indagate con pacometro: 3 lato 40cm Ferro d’angolo ossidato
--	---

*Indagine pacometrica trave 23A - 24A*

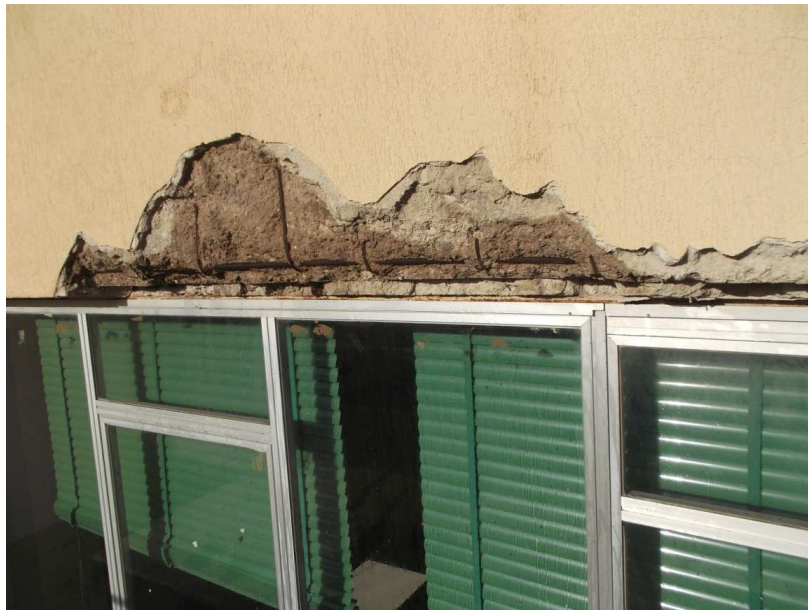
- Spicconatura trave 1 A – 7 A	N° barre indagate con pacometro: 3 lato 40cm Ferro d’angolo ossidato
--------------------------------	---

*Spicconatura trave 1 A – 7 A*

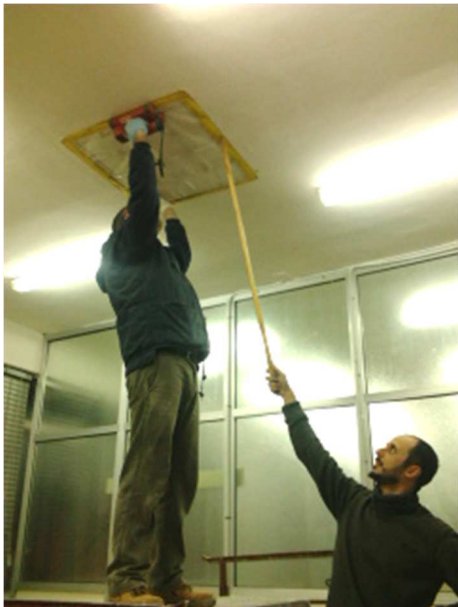
- Indagine pacometrica trave 41 A – 42 A	N° barre indagate con pacometro:23-25, staffe passo 20cm
- Indagine pacometrica trave 33 A – 34 A	N° barre indagate con pacometro:3/lato, staffe passo 20cm
- Spicconatura pilastro 7A	N° barre indagate con pacometro:3/lato, staffe

*Indagine pacometrica trave 41 A – 42 A*

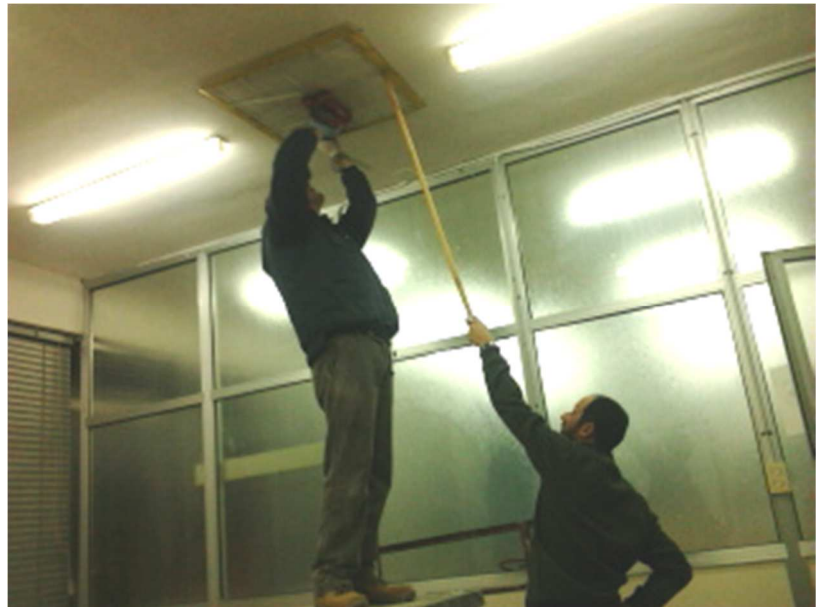
*Indagine pacometrica trave 33 A – 34 A*

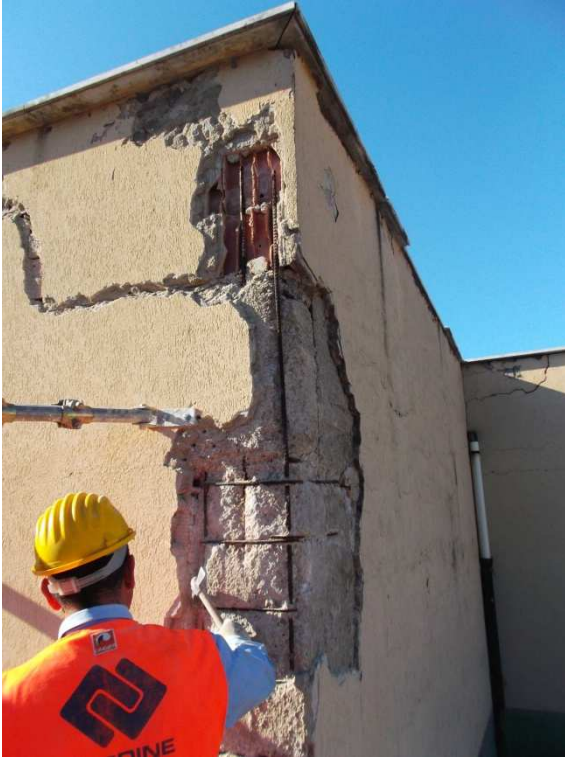
*passo 20cm*

*Spicconatura pilastro 7A*
