ACCORDO QUADRO AREA N.2 - COMPARTO 2 -
CUP H97H18001790001 -
scheda MIT 02761.19.SA - D.M. 49/2018

INTERVENTI DI MANUTENZIONE STRAORDINARIA DELLA RETE STRADALE

Rif. U.P. :
E.05
SCHEMI GRAFICI - INTERVENTI TIPO

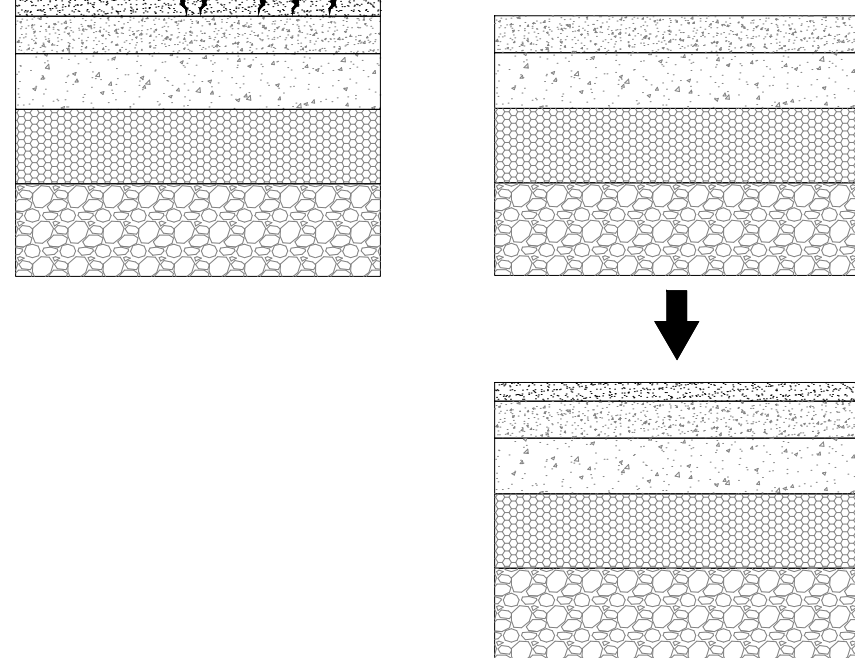
INTERVENTO TIPO:

MANUTENZIONE DEL PRIMO STRATO SUPERFICIALE AMMALORATO

DESCRIZIONE DELL'ANOMALIA:
Rilevato uno stato di fessurazione trasversale, fessurazione a blocchi e a pelle di cocodrillo; presenza di buche superficiali o di rappezzi non correttamente eseguiti che interessano porzioni non limitate del tratto di pavimentazione interessato dall'intervento, che non consente un intervento in modo localizzato.

LAVORAZIONI DA ESEGUIRE:

- fresatura dello spessore di 3 cm della pavimentazione stradale;
- trasporto a discarica autorizzata del materiale fresato, con idonei mezzi di trasporto;
- oneri di discarica del materiale fresato (l'attestazione dello smaltimento dovrà necessariamente essere attestata a mezzo dell'apposito formulario di identificazione rifiuti);
- conglomerato bituminoso per strato di usura (tappetino) dello spessore di s = 4 cm.

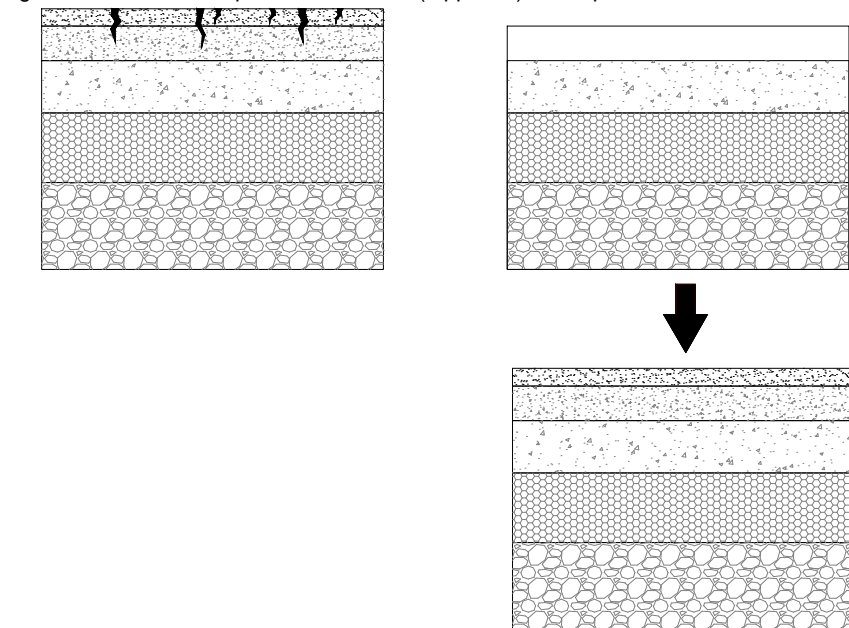
INTERVENTO TIPO:

MANUTENZIONE DELLA PAVIMENTAZIONE STRADALE RELATIVA AGLI STRATI BINDER E TAPPETINO

DESCRIZIONE DELL'ANOMALIA:
Rilevato uno stato di fessurazione trasversale, fessurazione a blocchi e a pelle di cocodrillo; presenza di buche superficiali e profonde, in presenza o meno di rappezzi non correttamente eseguiti che interessano porzioni estese del tratto di pavimentazione interessato dall'intervento, che non consente un intervento in modo localizzato. Perdita di inerti in qualità elevata su una superficie di pavimentazione consistente.

LAVORAZIONI DA ESEGUIRE:

- disfalcimento pavimentazione in conglomerato bituminoso (spessore medio 10 cm);
- trasporto a discarica autorizzata del materiale di disfalcimento degli strati di conglomerato bituminoso;
- oneri di discarica del materiale proveniente dal disfalcimento (l'attestazione dello smaltimento dovrà necessariamente essere attestata a mezzo dell'apposito formulario di identificazione rifiuti);
- conglomerato bituminoso per strato di collegamento (binder) dello spessore di s = 6 cm
- conglomerato bituminoso per strato di usura (tappetino) dello spessore di s = 4 cm.

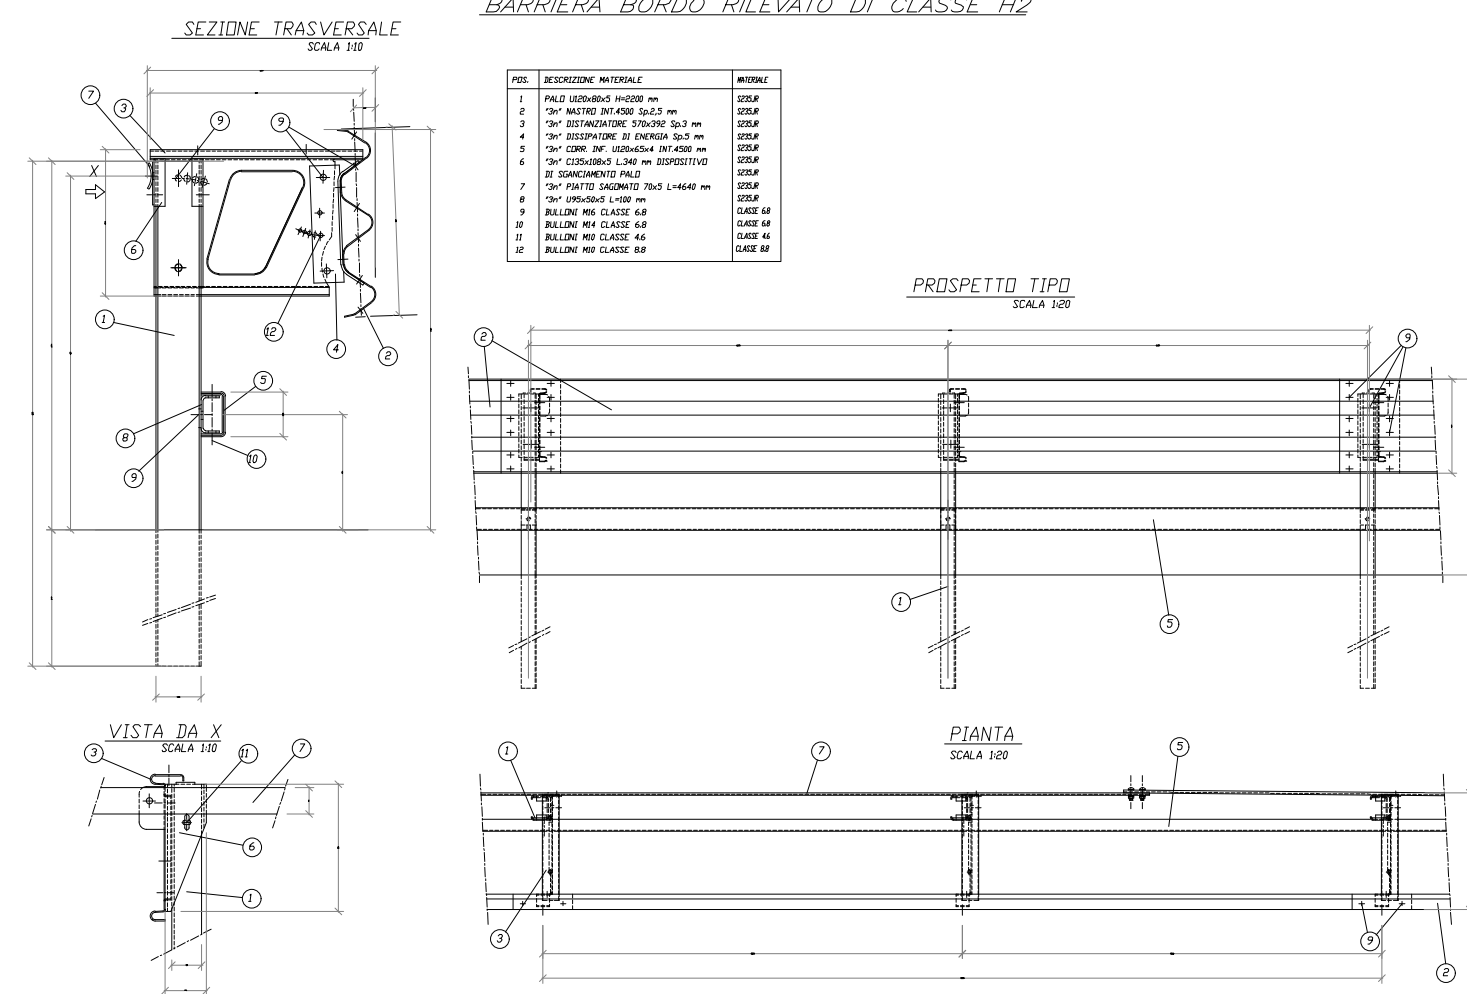
BARRIERA BORDO RILEVATO DI CLASSE H2

INTERVENTO TIPO:

PREDISPOSIZIONE BARRIERA DI SICUREZZA METALLICA: CLASSE H2 - BORDO LATERALE.

DESCRIZIONE DELL'ANOMALIA:
Assenza di barriere di sicurezza lungo il bordo laterale per strade extraurbane secondarie (tipo C) con tipologia di traffico III.

LAVORAZIONI DA ESEGUIRE:

- si fissano nel terreno, per ciascun tratto interessato, due tondini che, una volta collegati con un cordino, servono per fissare l'allineamento e la quota di posa dei nastri;
- si posano i nastri sul terreno tenendo presente il senso di marcia;
- in corrispondenza della foratura dei nastri, si dispongono, in modo perpendicolare agli stessi, i pali;
- attraverso un battipalo, il palo precedentemente collocato viene posto verticalmente e quindi conficcato nel terreno;
- sul palo viene avvitato l'elemento denominato distanziatore, al quale vanno collegati i nastri messi a terra senza serrare completamente i bulloni;
- posati i catadiottri nelle posizioni richieste in base al tipo di barriera, si blocca definitivamente tutta la bulloneria, previo controllo del livello e dell'allineamento dei nastri.
